ODDELEK ZA KONSTRUKCIJE

**POROČILO****št. 212/20–610–1****o preskusih za določitev tlačne trdnosti  
zidnega sistema POROTHERM PROFI  
(zidaki Porootherm 30 Profi, poliuretansko lepilo  
DRYFIX.extra)**Naročnik: **Wienerberger d.o.o., Boreci 49, 9242 Križevci pri Ljutomeru**Naročilo: **Naročilnica št. 4505259975 z dne 21.01.2020**Nosilec naloge: **Pavle Fenjveši, univ.dipl.inž.grad.**

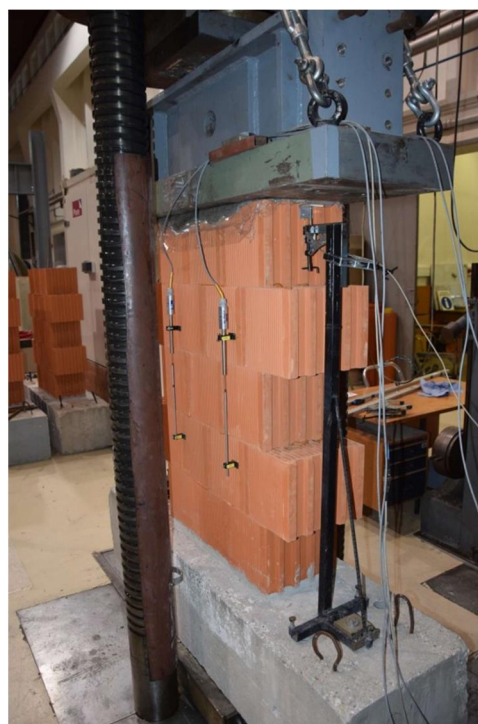
Slika 2: Preizkušanec med tlačnim preskusom.

V skladu z zahtevami standarda smo med preiskavi merili navpične deformacije s po dvema merilnikoma pomikov na čelnih ploskvah (slika 1), dodatno pa še z dvema merilnikoma ob navpičnih robovih (slika 2). Tlačno silo smo povečevali z enakomerno hitrostjo do porušitve.

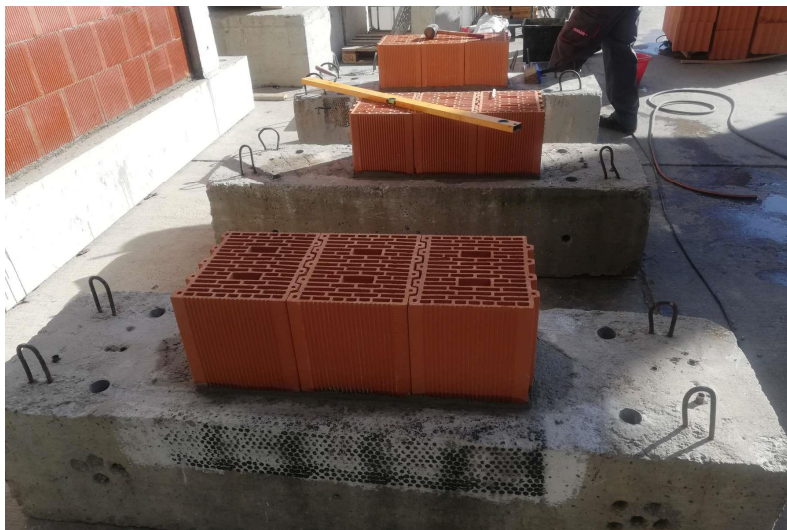
Slika A1: Priprava preizkušancev za tlal'ni preskus  
- zidanje prve vrste zidakov na izravnavo iz cementne malte.

Preskuse za določitev tlačne trdnosti smo izvedli po standardu **SIST EN 1052-1:1999**, na treh preizkušancih. Upoštevali smo določila standarda in dimenzije zidaka (dolžina x širina x višina = 25 x 30 x 25 cm) so bili preizkušanci sezidani iz petih vrst zidakov s polovišnim prekrivanjem. V prvi, tretji in peti vrsti so bili po trije zidaki, v drugi in četrty vrsti pa po štiri zidaki, pri čemer sta krajna zidaka s polovišno dolžino segala preko navpičnih robov preizkušanca (sliki A2 in A3). Prva vrsta zidakov je bila sezidana na sloju izravnave iz cementne malte (slika A1), enaka izravnava je bila izvedena na vrhu posameznega preizkušanca (slika A3).

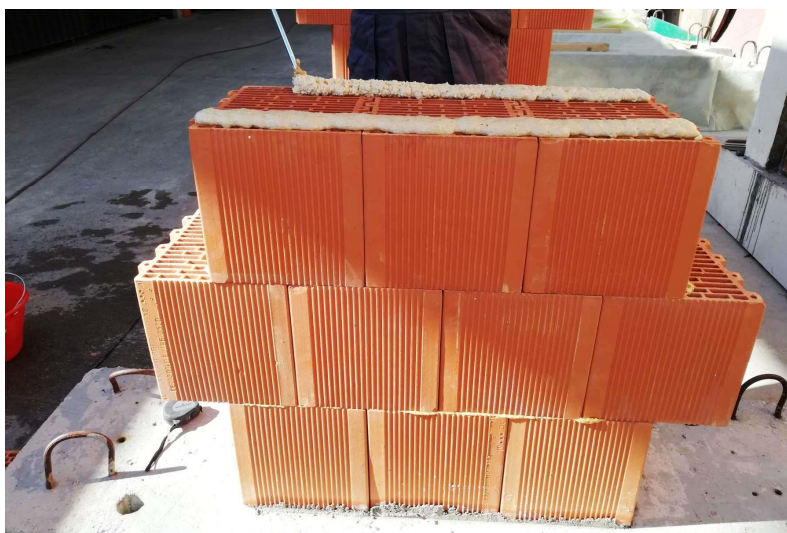
Slika A2: Nanos PU lepila na tretjo vrsto zidakov.

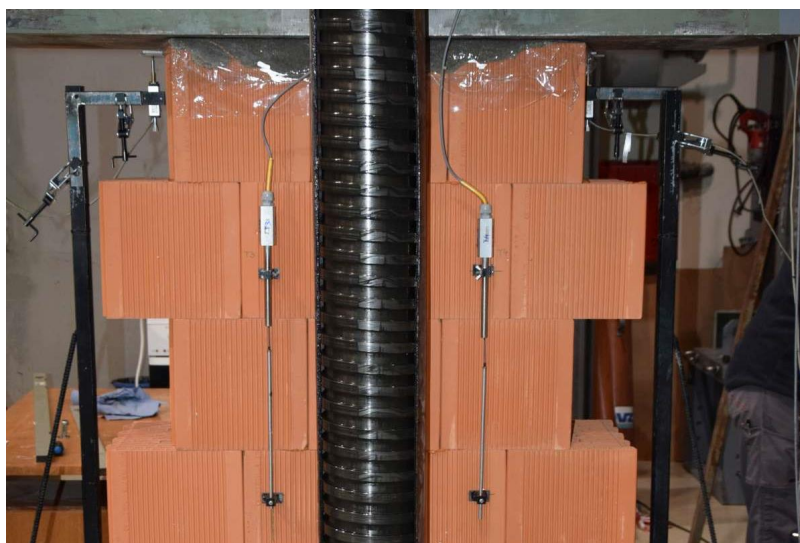
Slika A3: Izravnalna masa iz cementne malte na vrhu zidu.

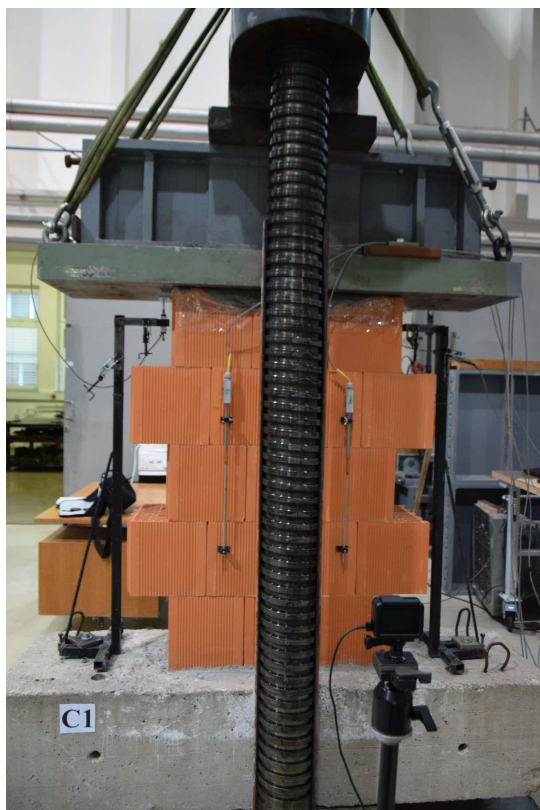
Slika A4: Preizkušajec C1 na začetku preskusa - sprednja stran. Leva in desna stran preizkušajca se nanašata na pogled s sprednje strani.

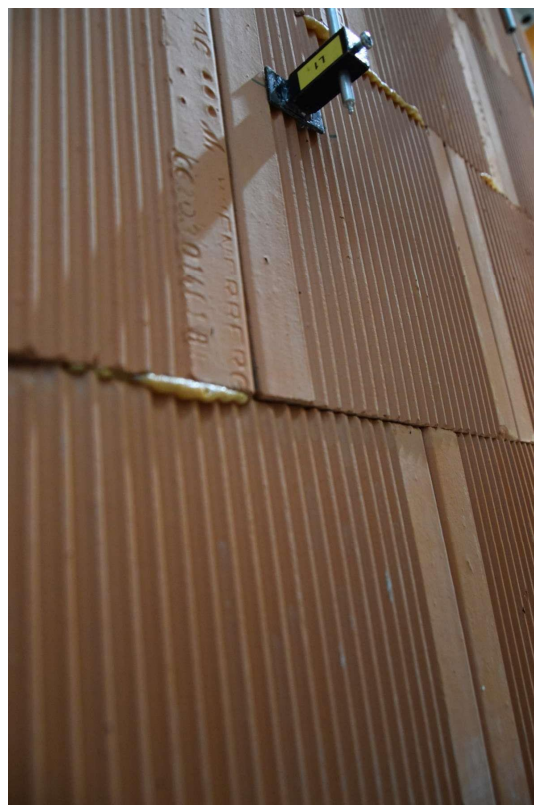
Slika A5: Tlorisni zamik druge vrste zidakov glede na prvo vrsto znaša 2,98 mm, kar znaša 30,8 % debeline stene zidaka.

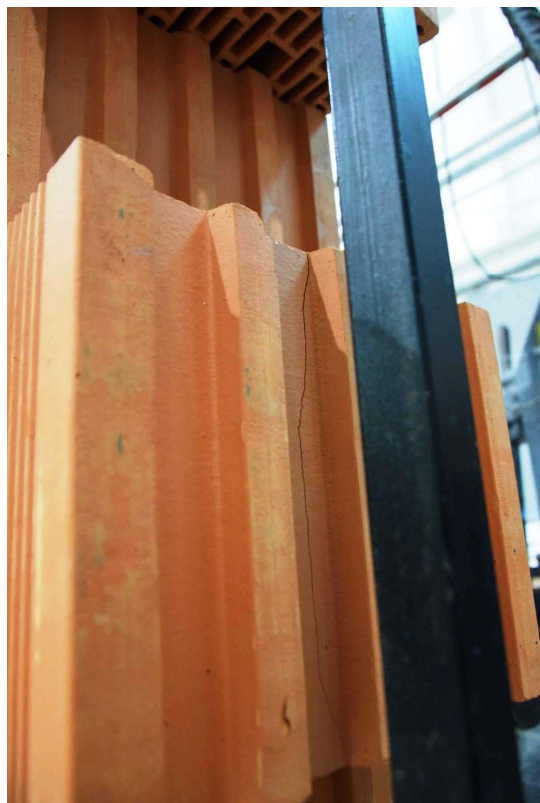
Slika A6: Anomalijska razpoka na desni strani druge vrste - na tem mestu ni napetosti.

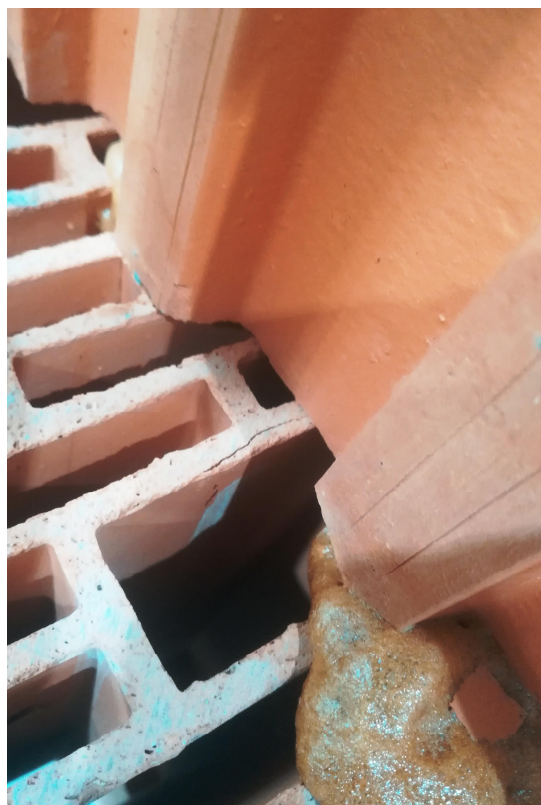
Slika A9: Opažena razpoka v rebro zidaka pred pričetkom preskusa - druga vrsta, leva stran.

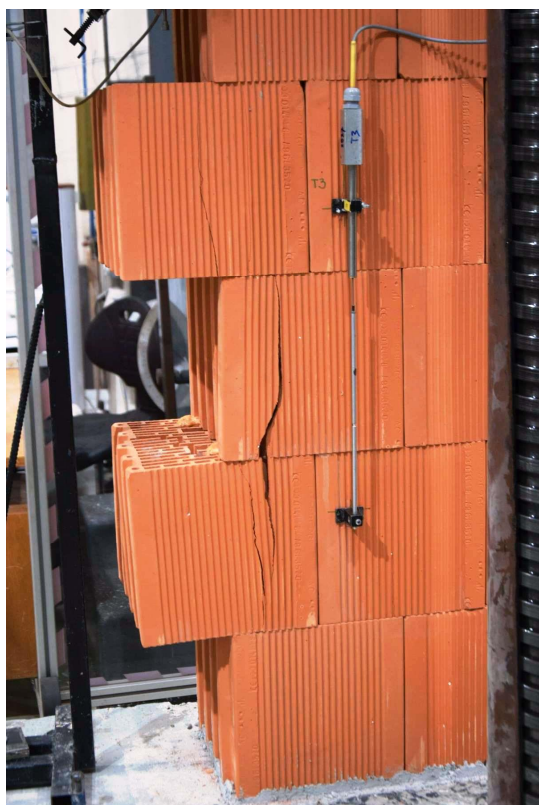
Slika A10: Razpoke pred poružitvijo pri sili 780 kN - sprednja stran.

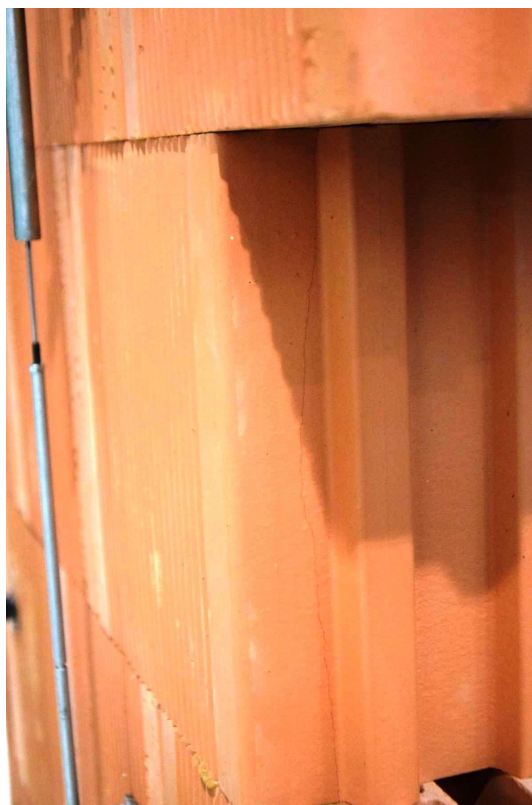
Slika A13: Prva razpoka pri sili 165 kN - desna stran, tretja vrsta.

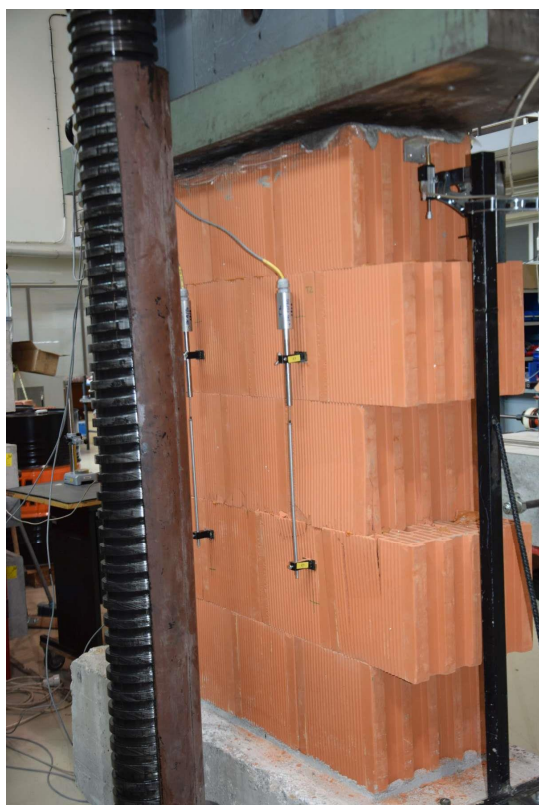
Slika A14: Preizkušalec C3 po poružitvi - zadnja stran.

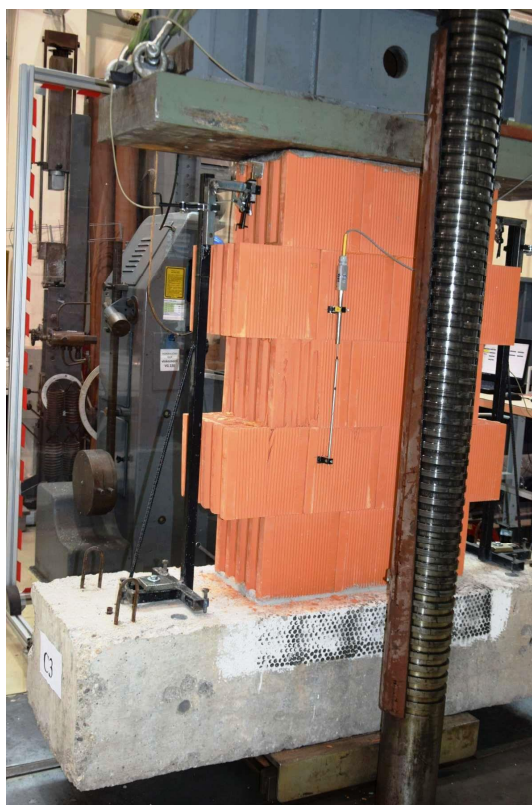
Slika A15: Preizkušalec C3 po poružitvi - sprednja stran z bolj poškodovane leve strani.
